## Mondeo Mk2 Kapı Kilit Bakımı / Onarımı...

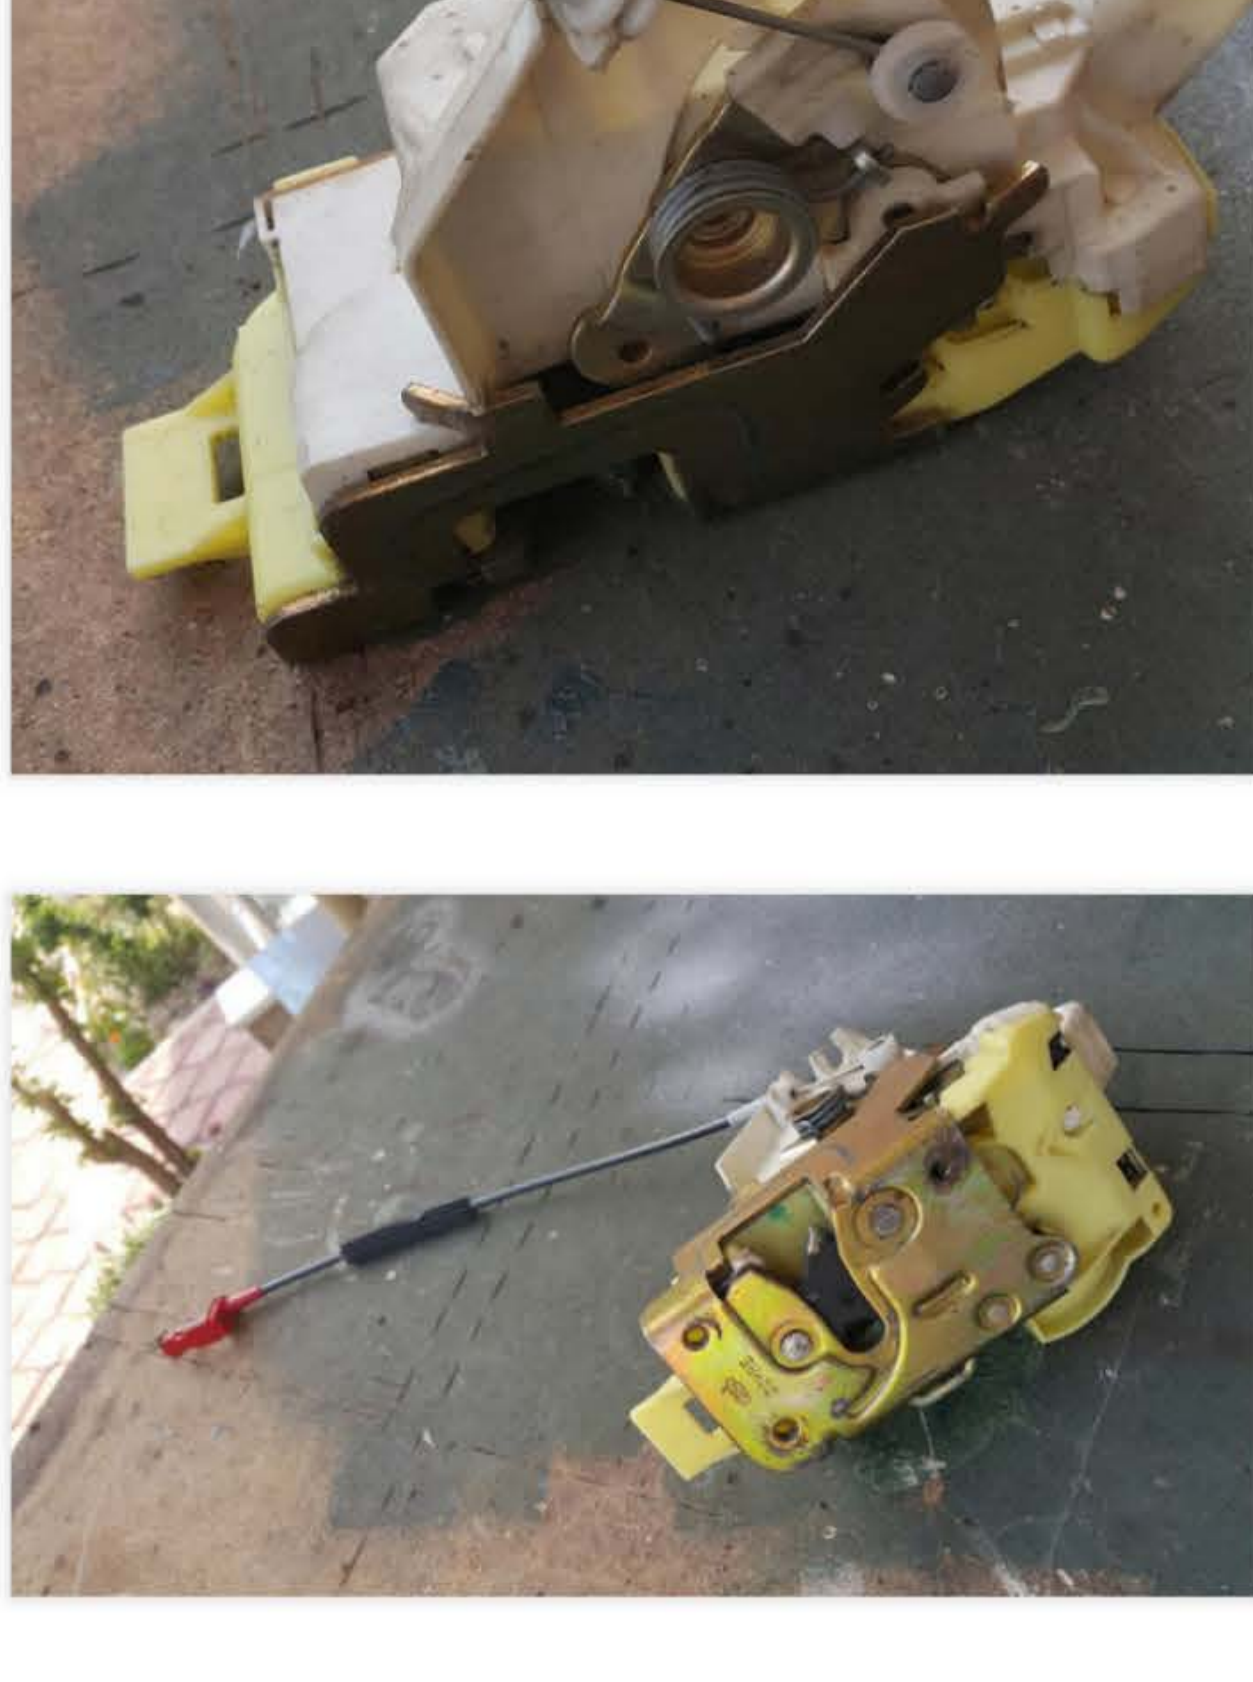
\*\* Önce sol ön kapı kilidini yerinden söktüm.

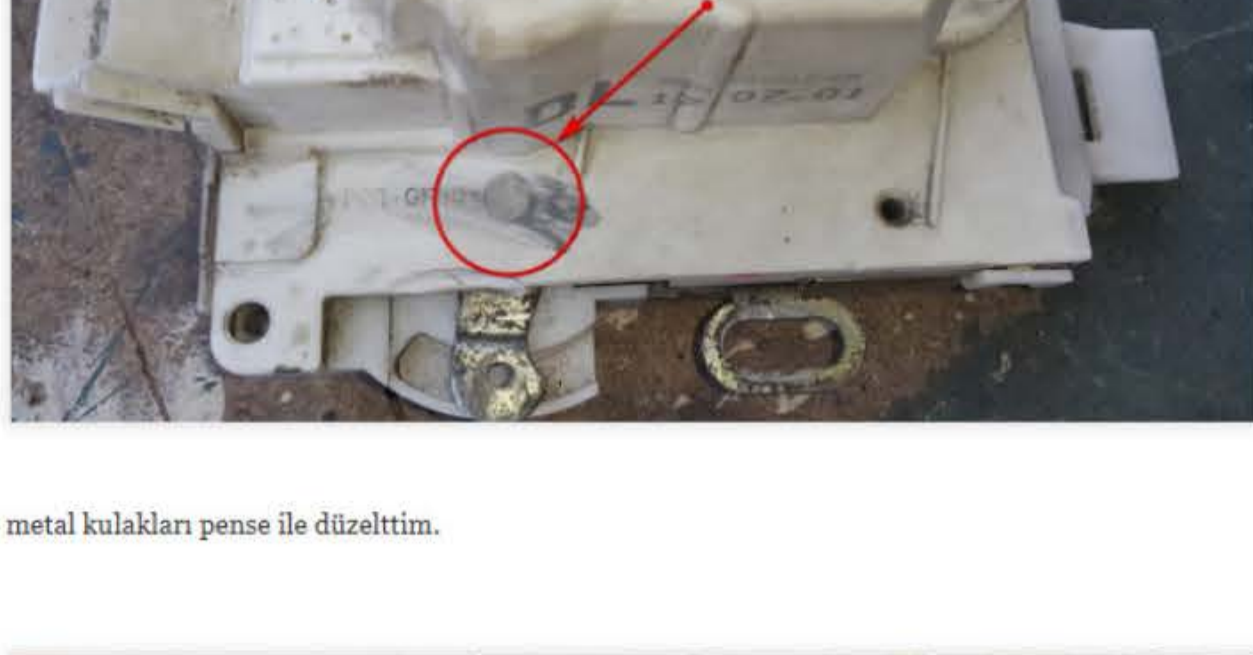
\*\* Kilit üzerinde, resimde görülen perçini, avuçtaşıyla taşladım.

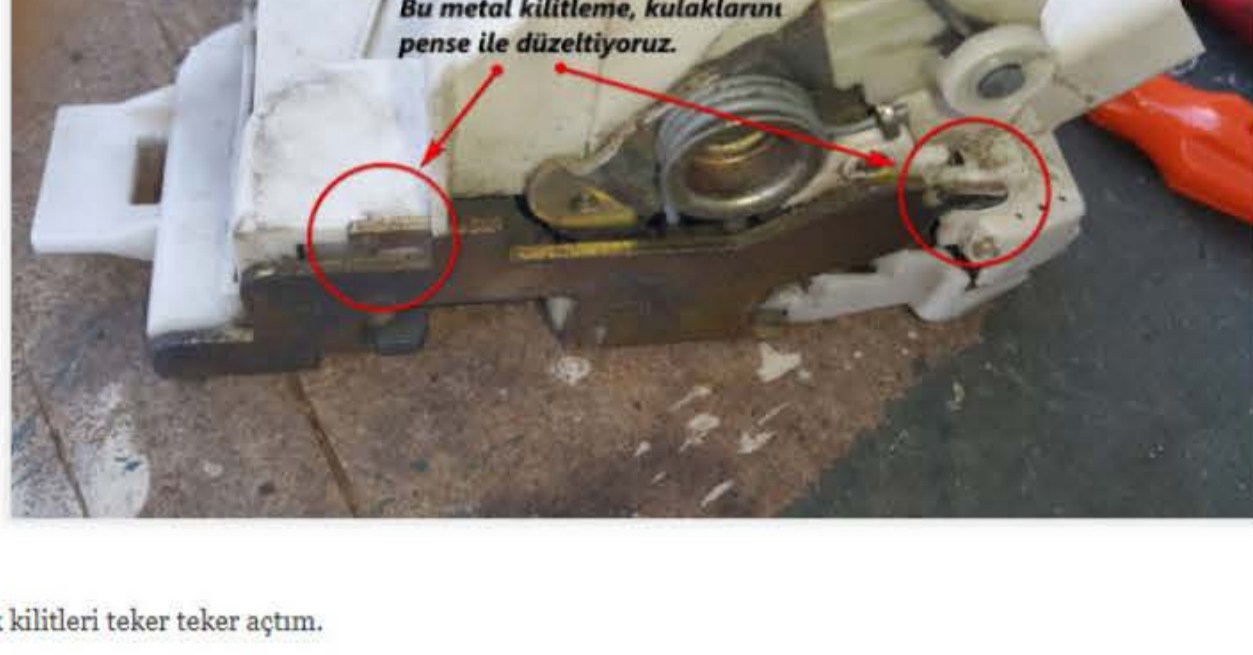
\*\* Sonra, metal kulakları pense ile düzelttim.

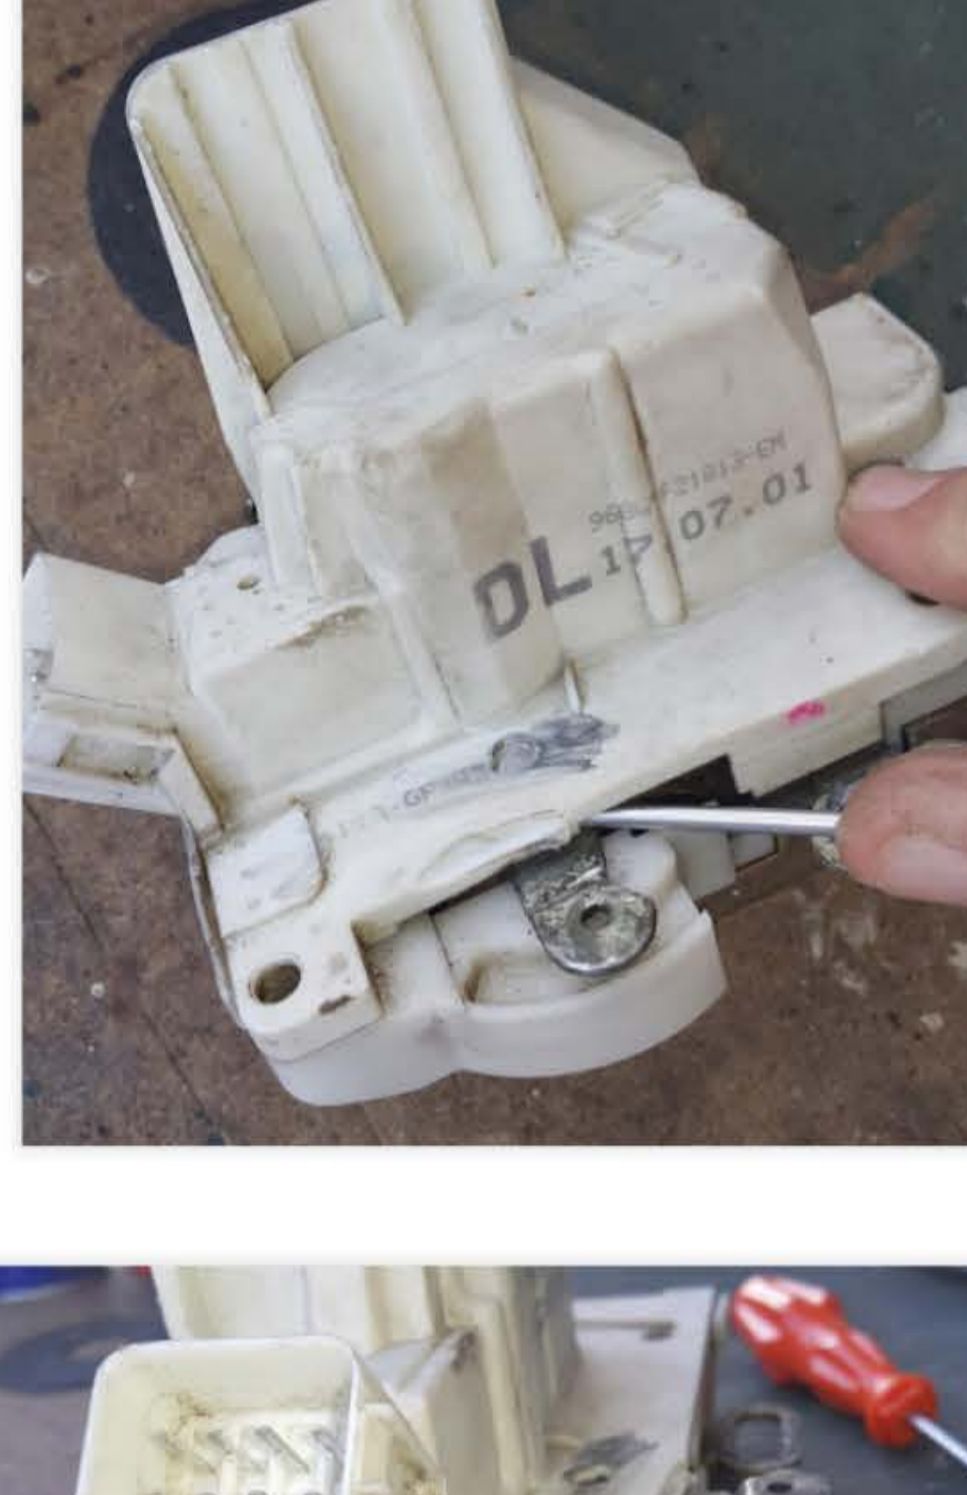
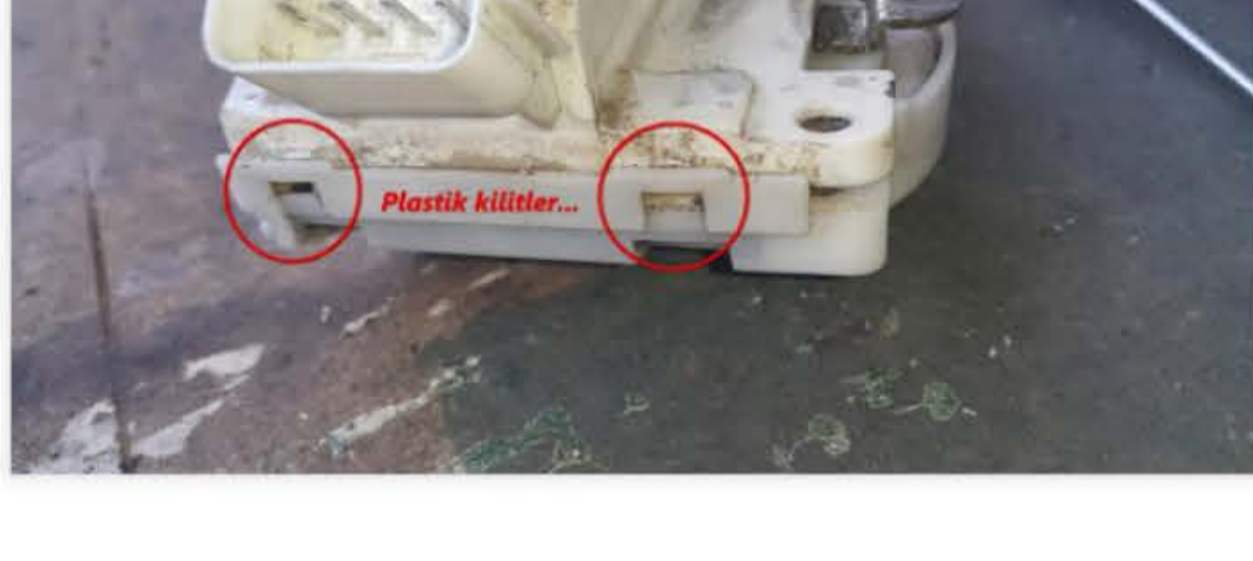
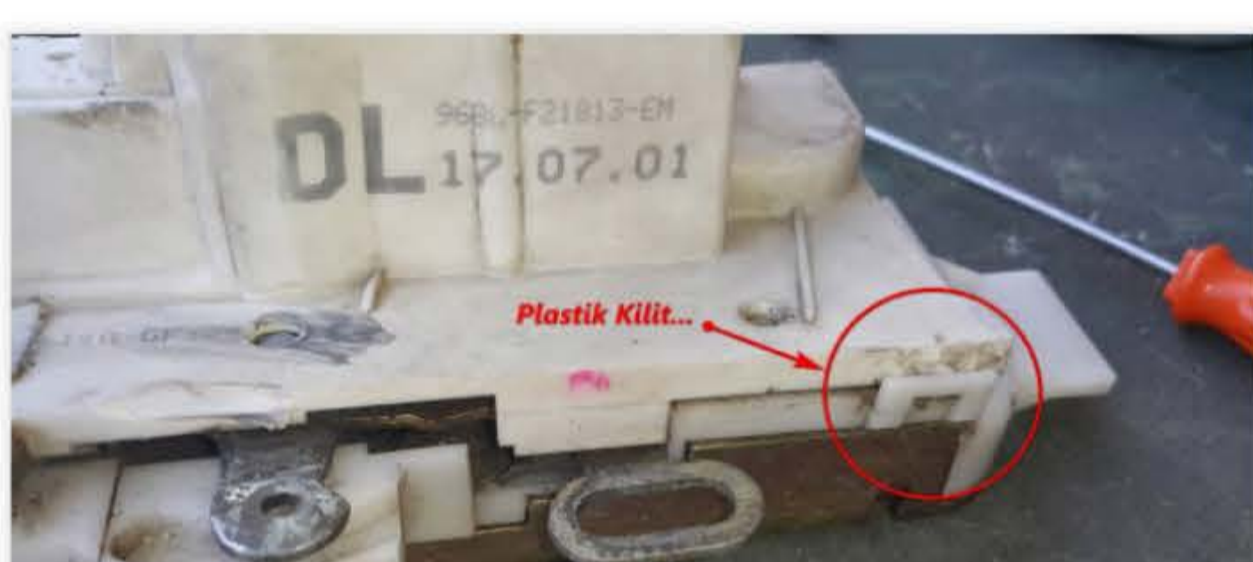
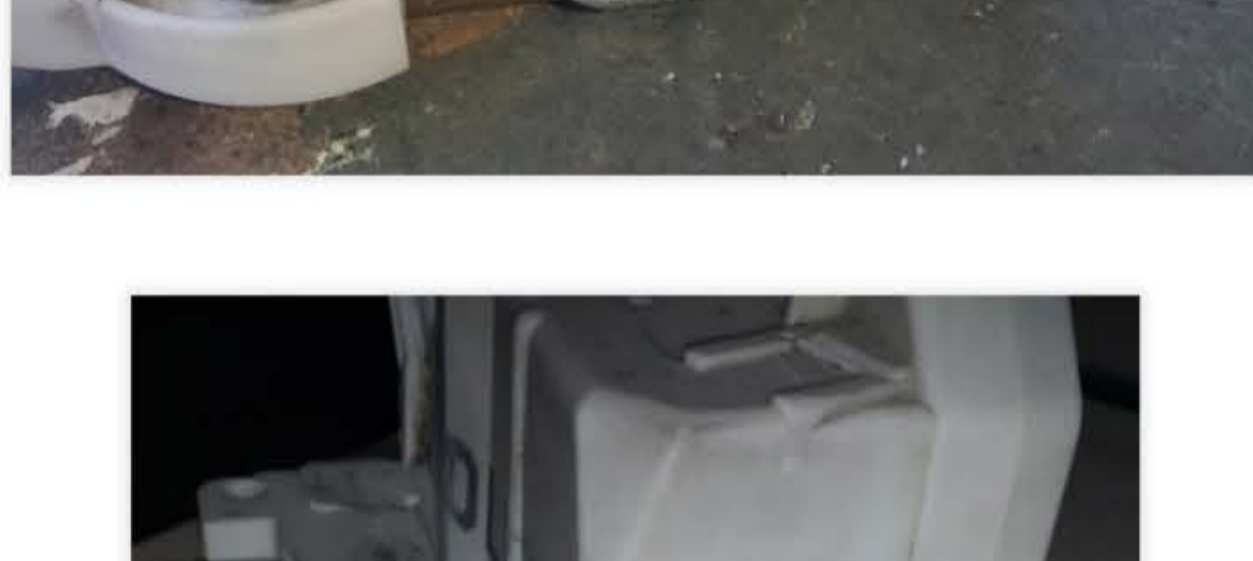
\*\* Plastik kilitleri teker teker açtım.

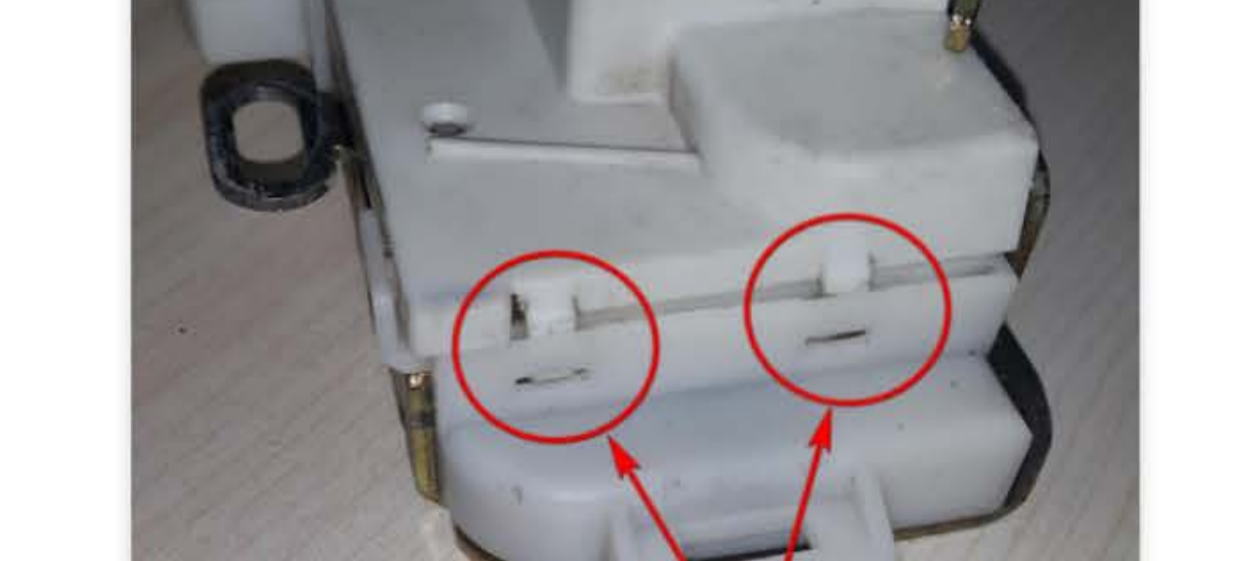
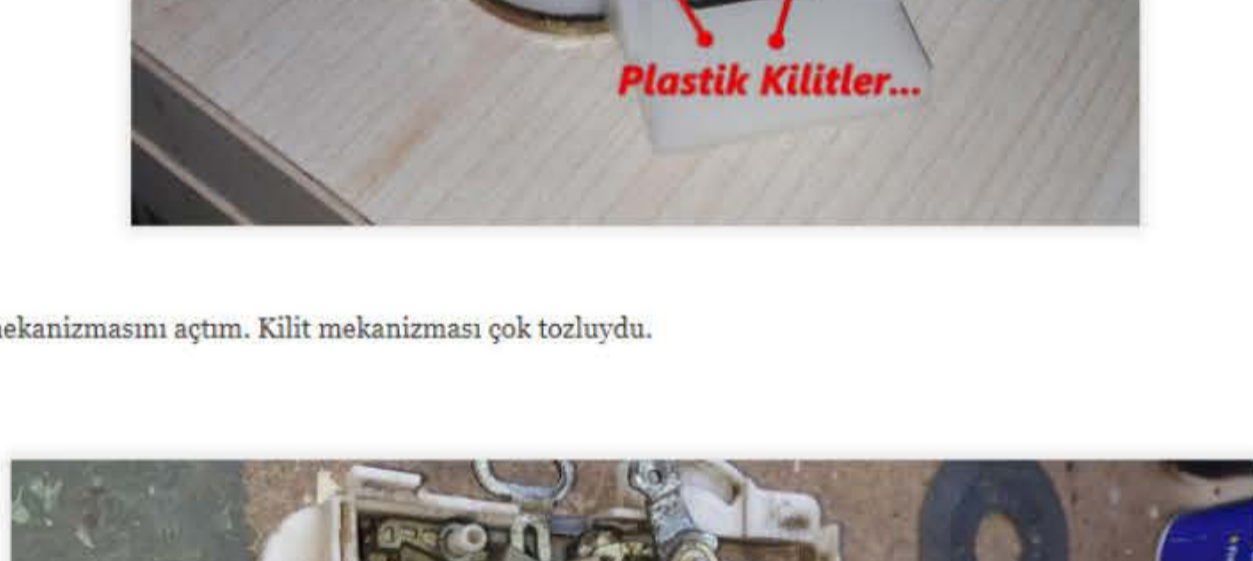
\*\* Kilit mekanizmasını açtım. Kilit mekanizması çok tozluysdu.

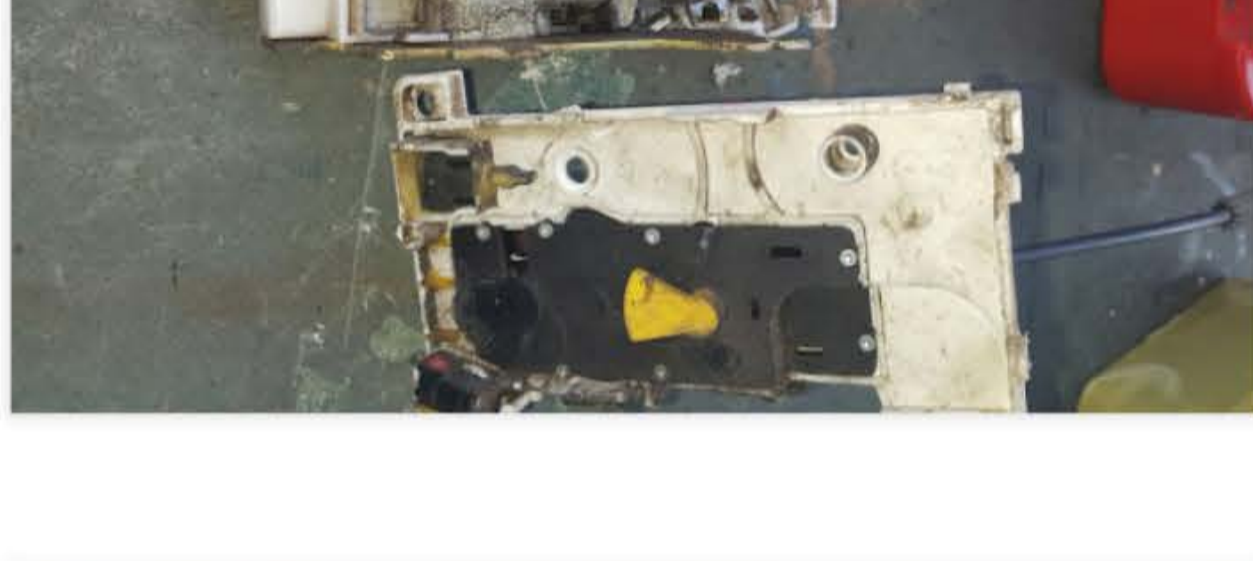
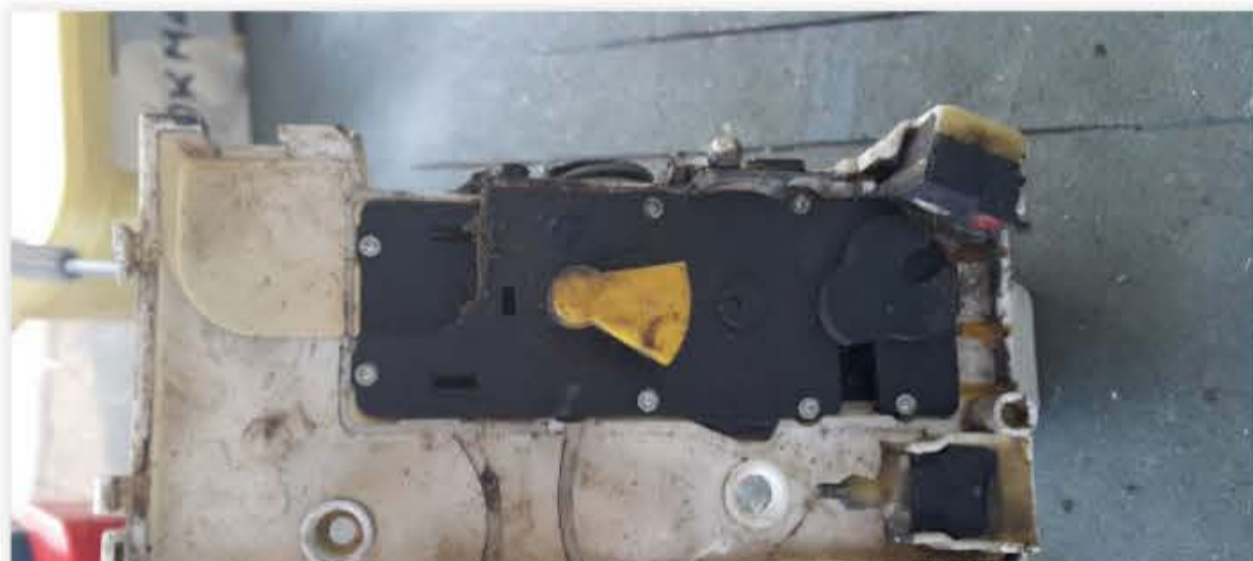
\*\* Mekanizma dağılacak diye korkmayın. Sadece işaretli parça yerinden çıkıyor. Diğer parçaları yerine sabit. (çıkıyor)

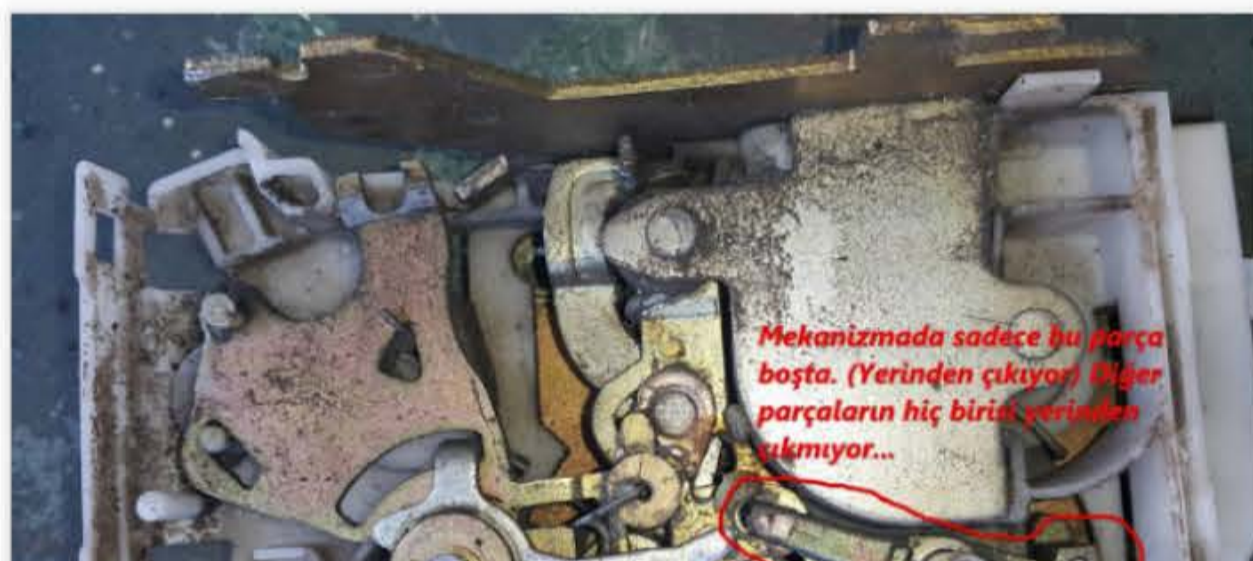
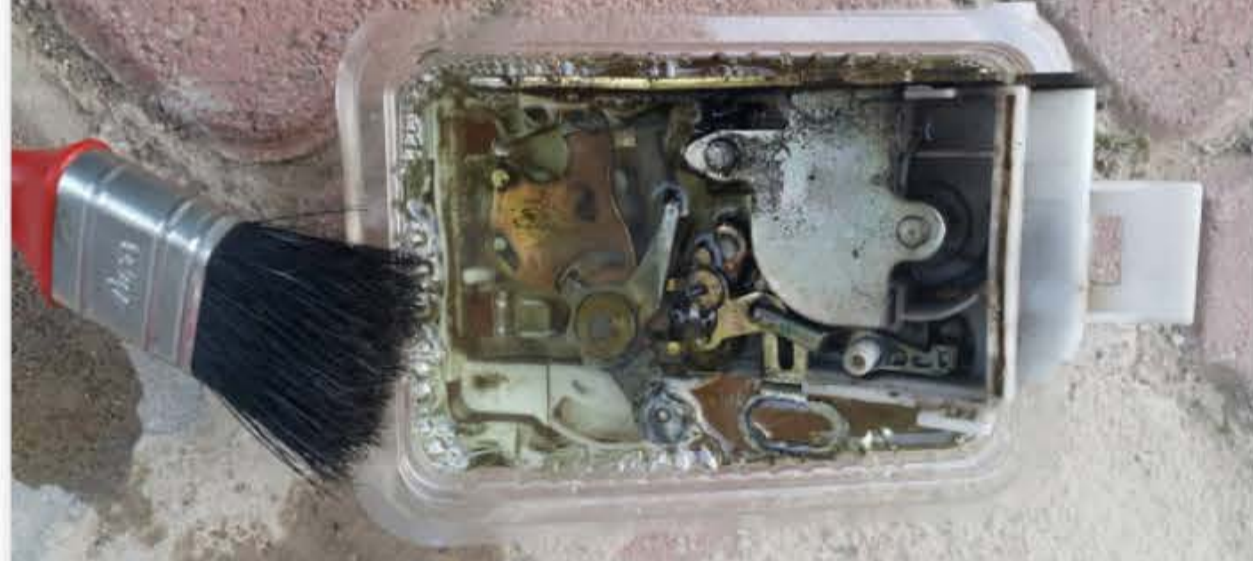
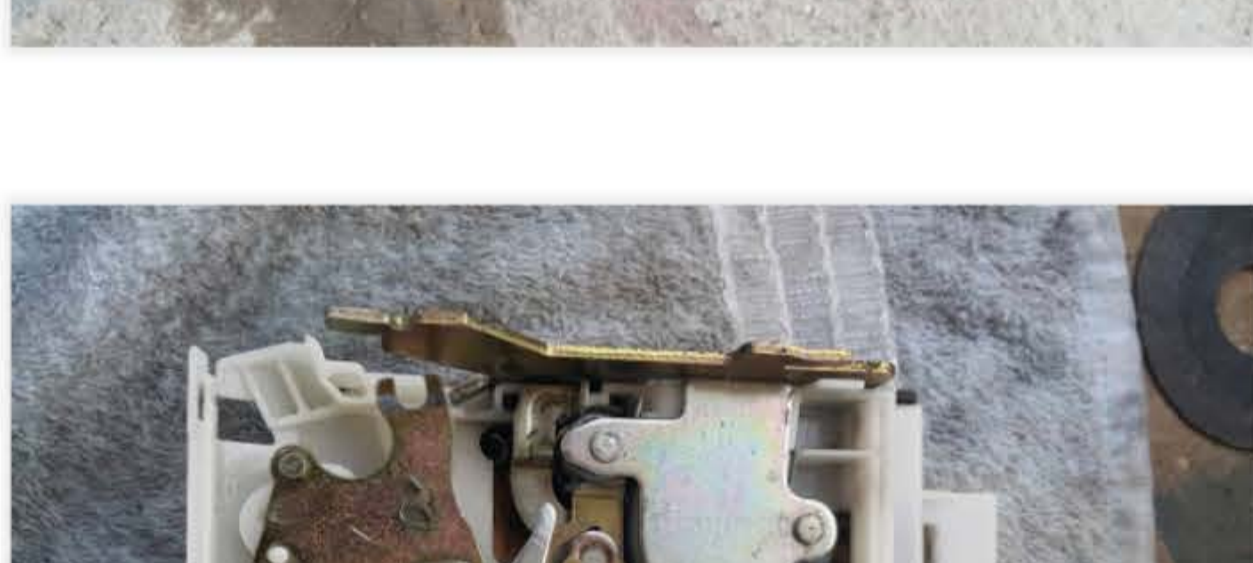
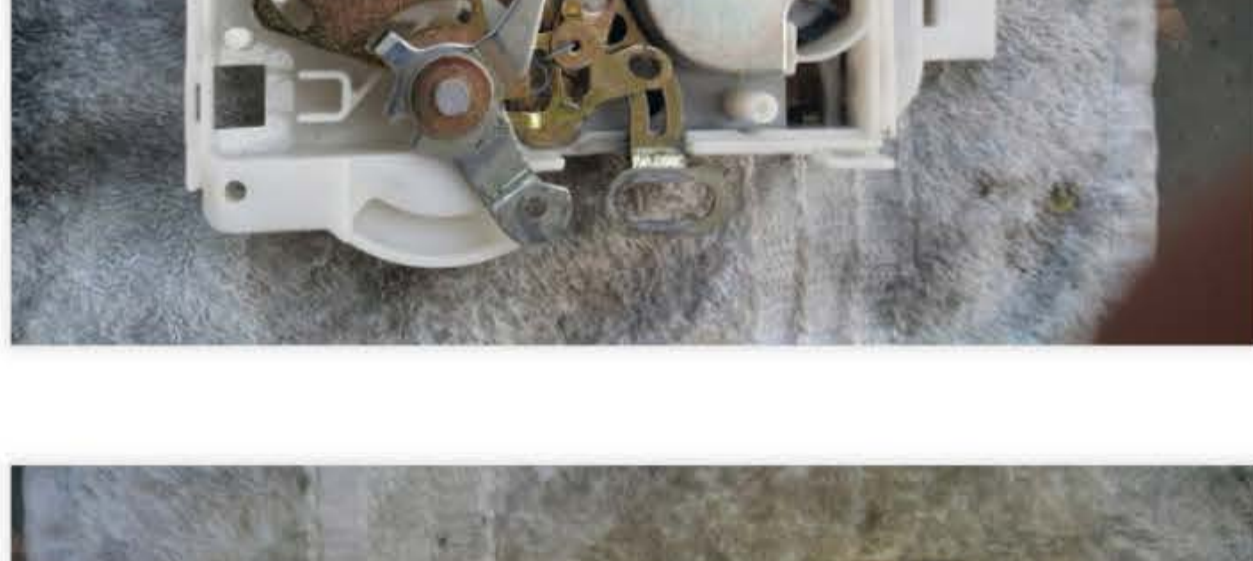
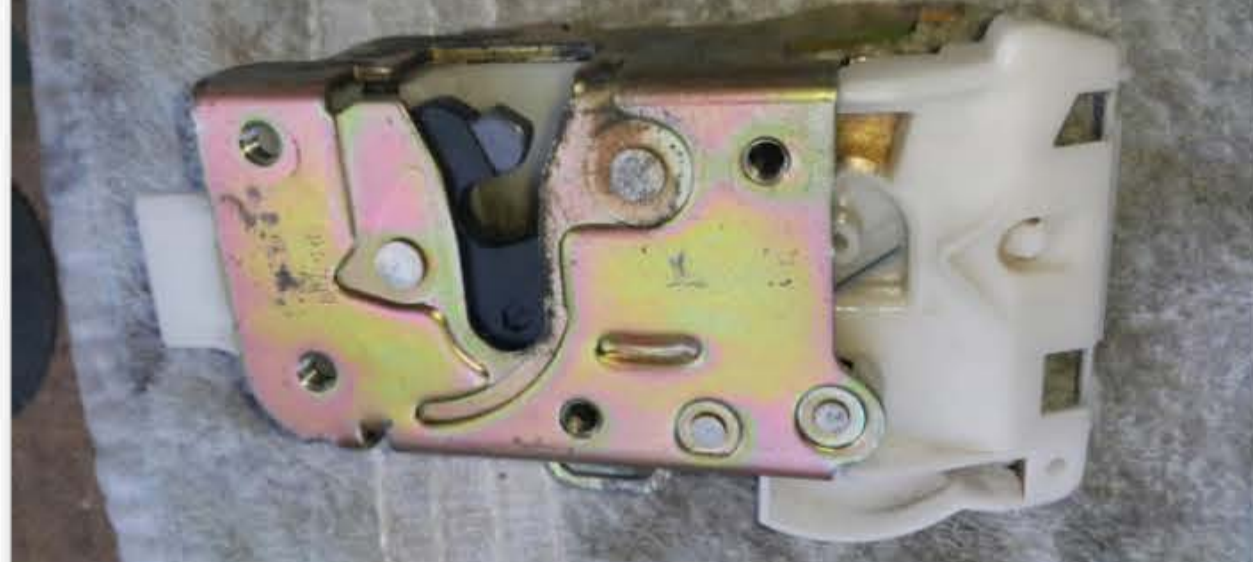
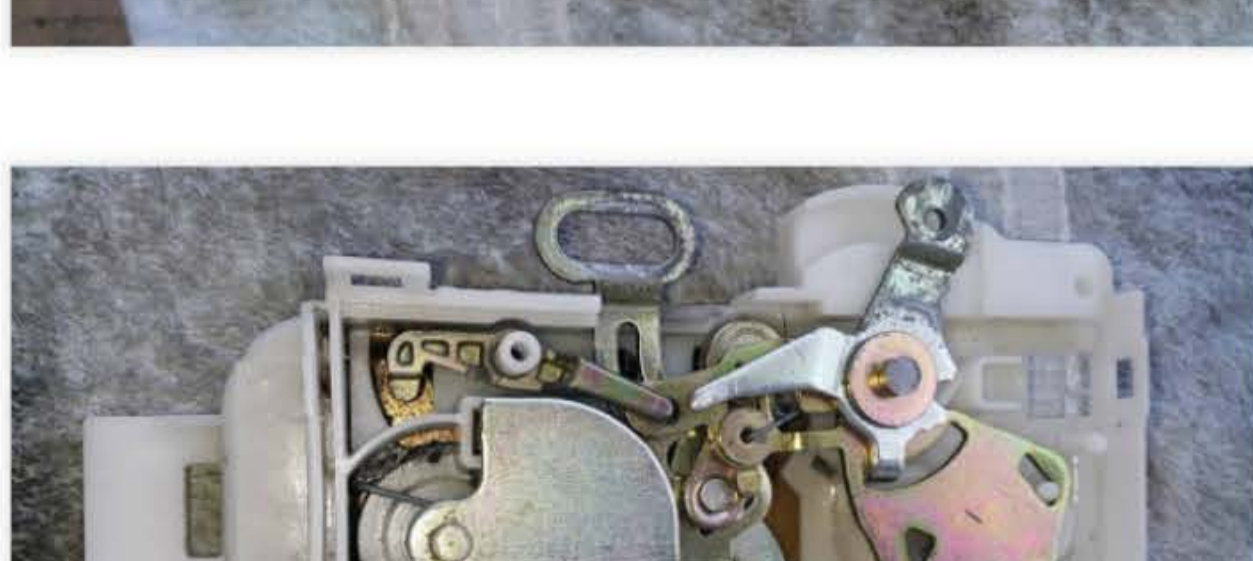
\*\* Mekanizma bölümü gaz yağı ile güzelce yıkadım. Bu tür temizliklerde gaz yağı; benzinden, mazotadan daha güzel sonuç verir. Kilidin kapak kısmında da gaz yağı ile nemlendirilmiş bez ile sildim. Bu kapakta mikro switchler ve açma-kapama motorları bulunuyor. O nedenle silerek temizledim.

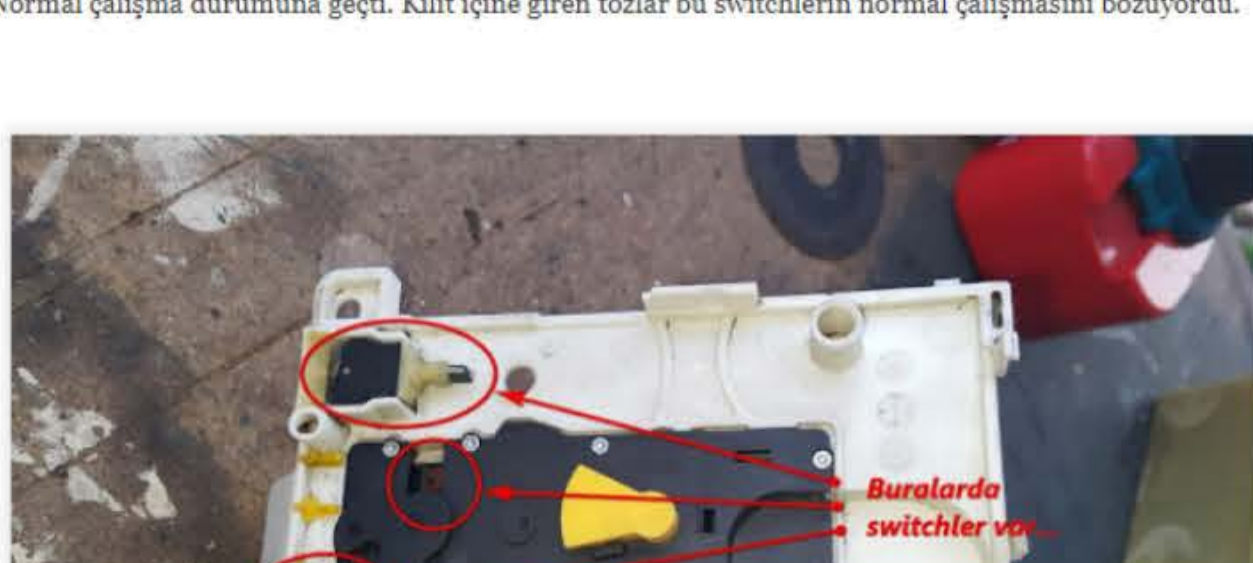
\*\* İşaretili yerlerde 3 adet mikro switch var. Üstteki switch sağ-sol hareketli, diğerleri basmalı (butonlu) tip. Altta ki switch temizlemeden çalışmıyordu. Temizlikten sonra switchler çalışmaya başladı. Switchlere basıp bırakınca çıt çıt sesi gelmeye başladı. Normal çalışma durumuna geçti. Kilit içine giren tozlar bu switchlerin normal çalışmasını bozuyordu.

\*\* Kilidin kilitlememesinin esas nedeni; kilit içerisine giren tozların, kilit içindeki switchleri çalışmaz hale getirmesidir. Yani, kumandadan kapatma tuşuna bastığımızda kapı kilitlemiyor. Ancak, switch kilidini bilgisini arzısı nedeniyle göndermediği için kilitler tekrar açılıyor. Ayrıca WD40 ile yıkama temizleme işlemi; buna göre burada sakıncalı. WD40'ın indirdiği toz ve yağ bulaşığının switchler üzerine bulaşması söz konusu...

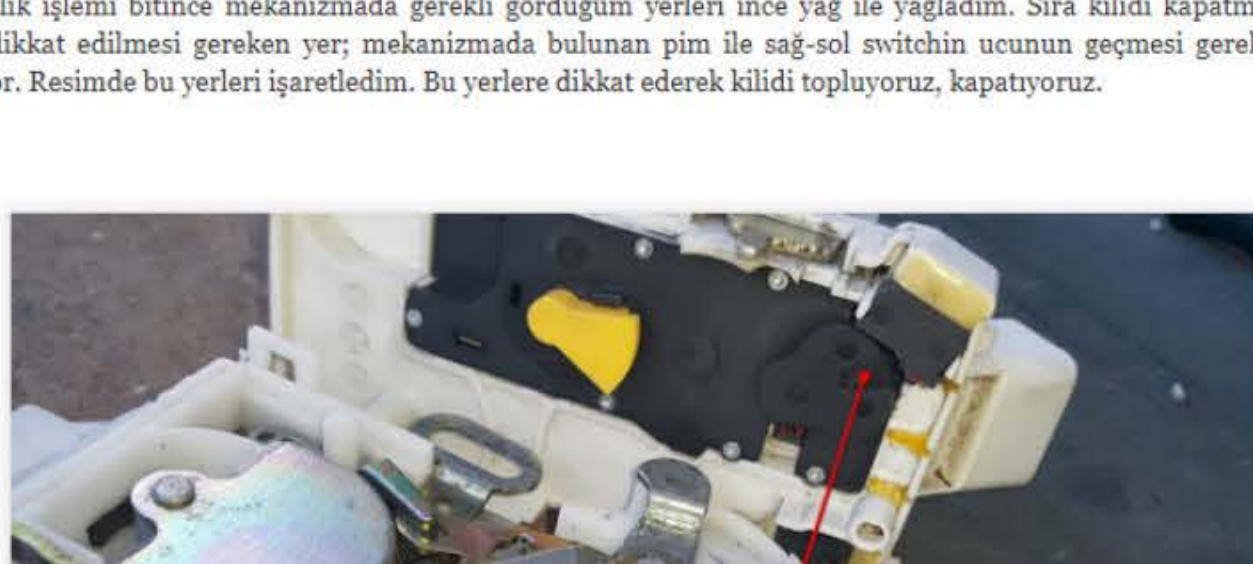
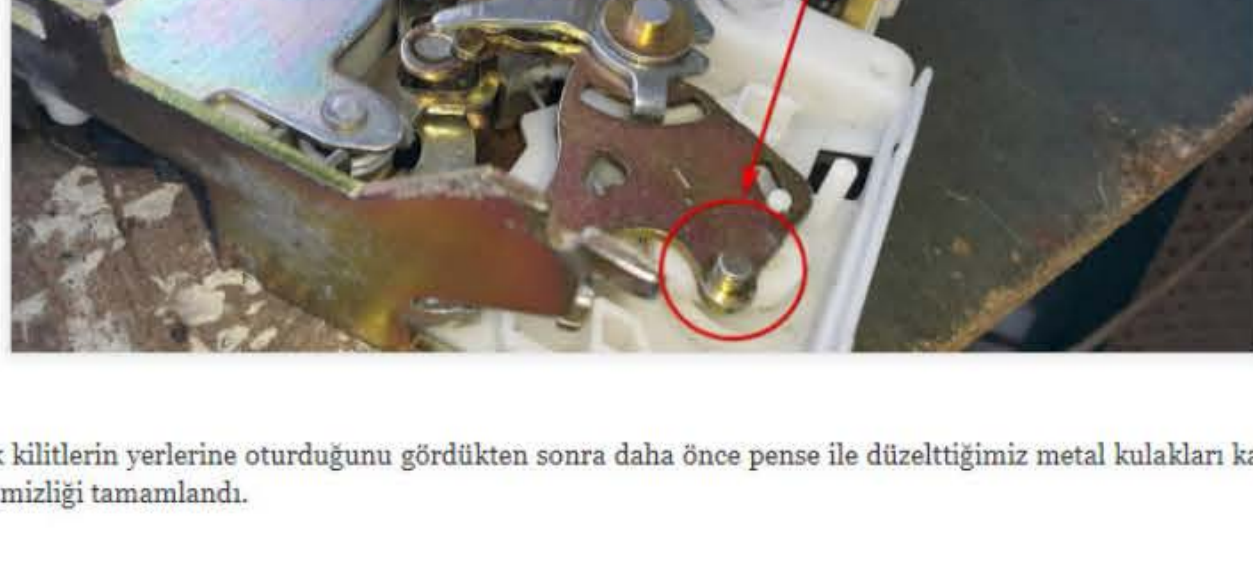
\*\* Temizlik işlemi bitince mekanizma gerekli gördüğüm yerleri ince yağ ile yağladım. Sıra kilidi kapatmaya geldi.. Burada dikkat edilmesi gereken yer; mekanizma bulunan pim ile sağ-sol switchin ucunun geçmesi gereken yerleri bulunuyor. Resimde bu yerleri işaretledim. Bu yerlere dikkat ederek kilidi topluyoruz, kapatıyoruz.

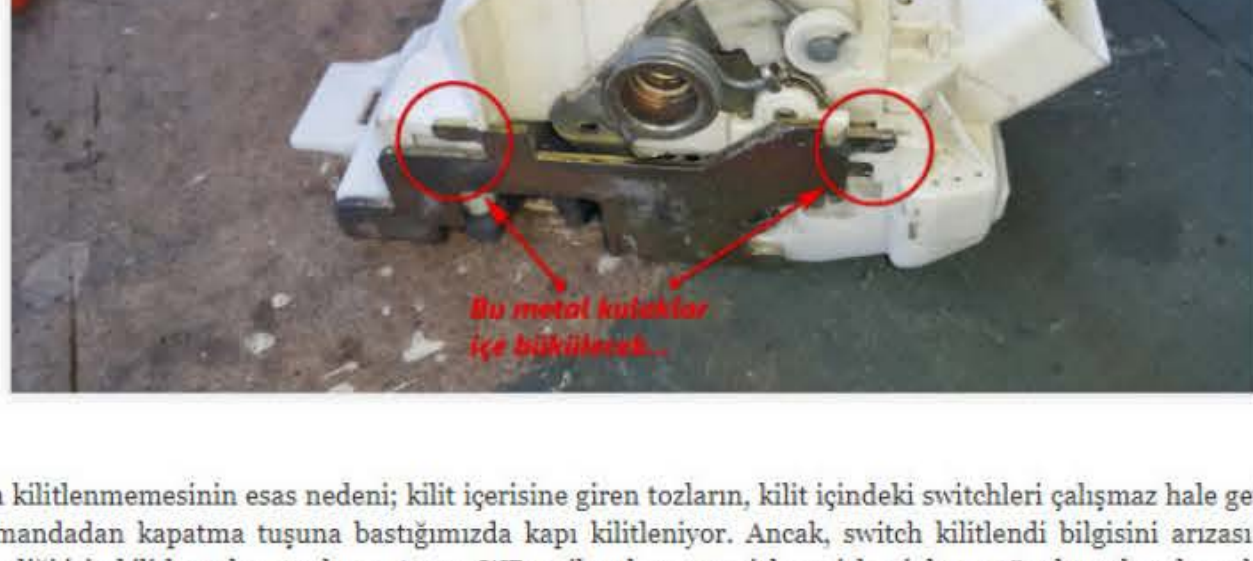
\*\* Plastik kilitlerin yerlerine oturduğunu gördükten sonra daha önce pense ile düzelttiğimiz metal kulakları kapatıyoruz. Kilidin temizliği tamamlandı.
